מעון נווה האירוס, נס ציונה

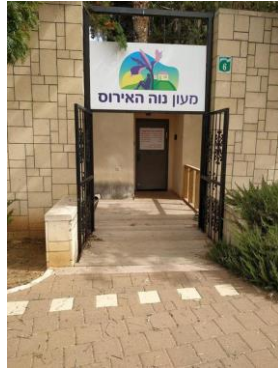
דלת כניסה לנכס

מיקום:
ראשית- ליד בית הספר האירוס

1.1 משטח תפקוד לפני ואחרי הדלת

קיים שטח רצפה פנוי ומפולס בקוטר 150 ס"מ או במידות של 130 על 170 ס"מ לפני ואחרי הדלת, ולפחות 30 ס"מ מרווח מהקיר לדלת בצד הידית.

תקין

1.2 רוחב המעבר בדלת

רוחב המעבר נטו בדלת כניסה לנכס בבניין קיים הוא מינימום 75 ס"מ

1.3 שילוט בכניסה לנכס

קיים שלט זיהוי הנכס בחזיתו שניתן לראותו בבירור מהשטח הציבורי, אשר כתוב בלשון פשוטה, באותיות גדולות ובניגוד חזותי.

1.4 אינטרקום

אם הדלת אינה ניתנת לפתיחה עצמאית מבחוץ - קיימת מערכת אינטרקום נגישה. קיים משטח תפקוד לפני האינטרקום, ניתן להגיע אליו, גובה הלחצנים בין 100-140 ס"מ, לוח מקשים תבליטי ויש חיווי קולי וחזותי המסמן את פתיחת הדלת.

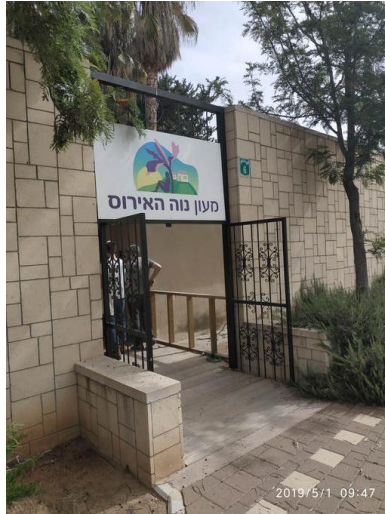
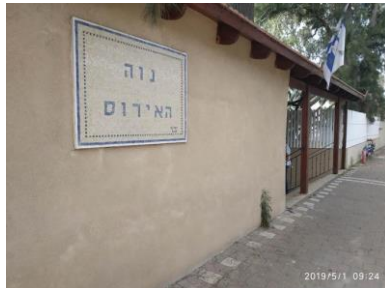
סימן מוביל

מיקום:
שערי הכניסה

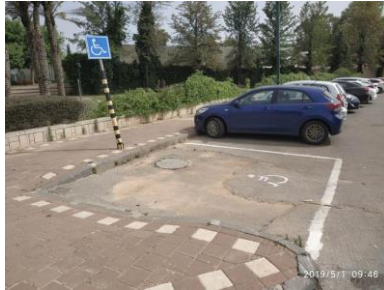
חניון השייך לנכס

מיקום:
חניון ליד בית ספר האירוס

3.1 חנייה

כמות ומידות החניות הנגישות כנדרש בתקנות הנגישות

תקין

חנית נכים במרחק פחות מ 100 מטר משער הכניסה האחורי

3.2 תמרור

מוצב תמרור חניה ג-43 - על עמוד או קיר לשילוט והכוונה לחניות נכים

ישנו תמרור תקין

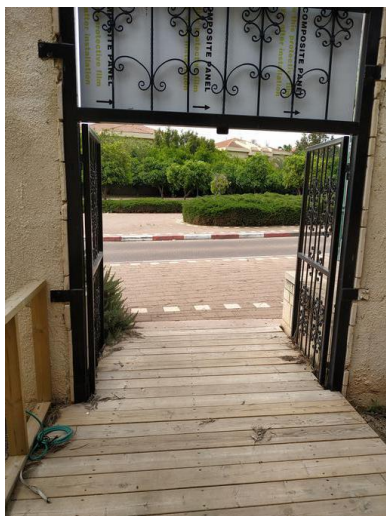
דלתות

כניסה אחורית לנכס- ליד בית ספר האירוס

4.1 מימדי הדלת

רוחב נטו למעבר מעל 75 סמ, גובה נטו למעבר 198 סמ.
הממצא:

4.2 משטח תפקוד לפני ואחרי הדלת

קיים משטח תפקוד, ריבוע 150 ס"מ או מלבן 170*130 ס"מ, בצד הדלת הנפתח, ובקיר בסמוך לדלת בצד הידית קיימים לפחות 30 ס"מ פנויים

תקין

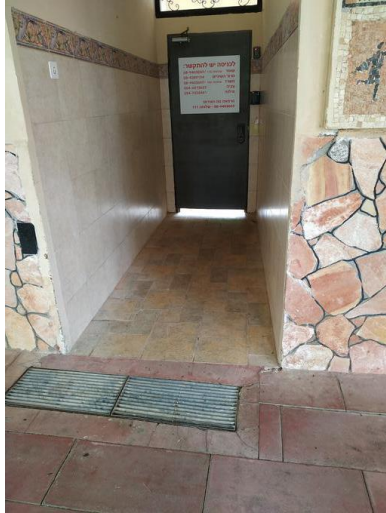
שינוי כיוון ביותר מ-30°, מדרך נגישה אחת לדרך נגישה אחרת

מיקום:
מסדרון המוביל לדלת הכניסה האחורית

5.1 רוחב צר מ 80 ס"מ

אם רוחב אחד מהמסדרונות, או שניהם, קטן מ-80 ס"מ, יש להרחיב את המסדרון

תקין

ישנה היצרות בדרך הנגישה ל 123 ס"מ לאורך 304 ס"מ.

5.2 רוחב המסדרונות 200 ס"מ

סכום המידות = 200 ס"מ

סכום המסדרונות מעל 300 סמ

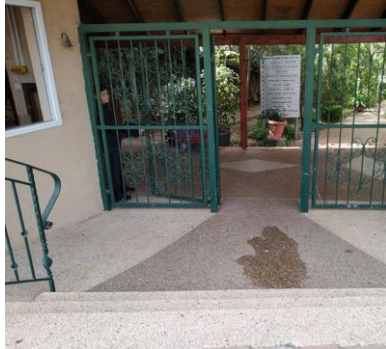
דלת כניסה לנכס

כניסה אחורית לנכס מרחוב המאה ואחת

6.1 משטח תפקוד לפני ואחרי הדלת

קיים שטח רצפה פנוי ומפולס בקוטר 150 ס"מ או במידות של 130 על 170 ס"מ לפני ואחרי הדלת, ולפחות 30 ס"מ מרווח מהקיר לדלת בצד הידית.

תקין

6.2 רוחב המעבר בדלת

רוחב המעבר נטו בדלת כניסה לנכס בבניין קיים הוא מינימום 75 ס"מ

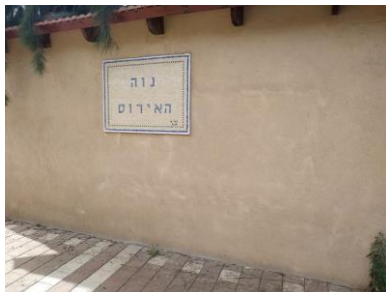
קיים שלט זיהוי הנכס בחזיתו שניתן לראותו בבירור מהשטח הציבורי, אשר כתוב בלשון פשוטה, באותיות גדולות ובניגוד חזותי.

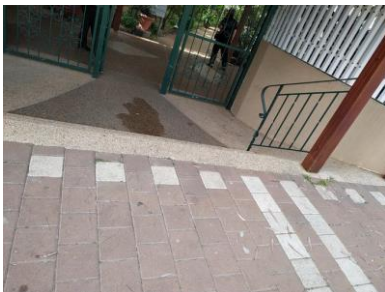
תוואי הדרך

כניסה ראשית מרחוב המאה ואחת

7.1 אופי הדרך

יציבים, קשיחים, קבועים ואחידים; הם אינם עשויים מחומרים כגון חלוקי נחל, חצץ, חול או דשה ופניהם אינם בעלי עבוד גס. רוחב מישקים אינו עולה על 1.5 ס"מ.

תקין

פני הדרך יציבים וקשיחים

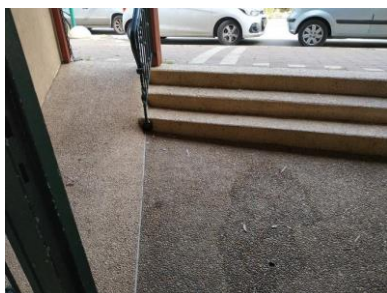
דרך נגישה אל הנכס

כניסה אחורית מרחוב המאה ואחת
